Unter Zeitdruck Flachdachsanieierung beim Staatstheater in Wiesbaden

Auf dem Programm des Wiesbadener Staatstheaters stand neben Opern- und Theateraufführungen im Jahr 2005 auch die Flachdachsanieierung des aus den 1970er Jahren stammenden Anbaus. Undichte Stellen und eine schlechte Energiebilanz ließen dabei nur die Entscheidung zur Komplettsanieierung zu.

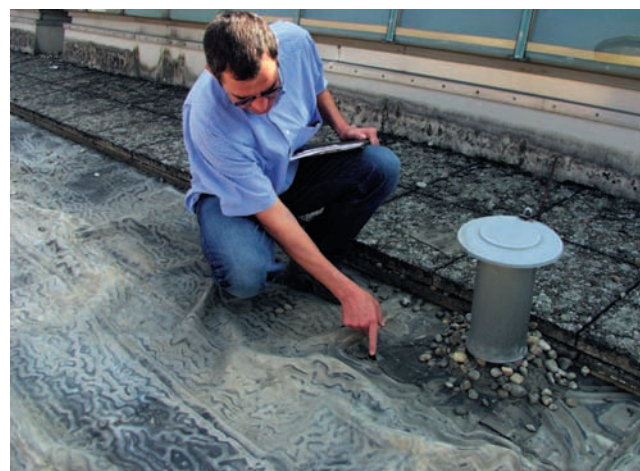
Die alte Dachabdichtung präsentierte sich vor der Sanierung als „Flickenteppich“ aus verschiedenen Abdichtungsmaterialien

Das 1 200 m² große Dach des Anbaus war mittlerweile ein Flickenteppich aus verschiedenen Abdichtungsmaterialien mit vielen Problemstellen: EPDM-Bahnen mit nachträglich aufgesetzten Folienstücken, schadhafte Nahtstellen und

Kondenswasser unter der Abdichtungsbahn. Das größte Problem befand sich jedoch im mittleren Teil des Daches in Form einer 6 Meter breiten Fläche, deren Unterkonstruktion kein Gefälle aufwies. Da das Dach bisher als Umkehrdach, mit der wasserführenden Schicht direkt auf der Unterkonstruktion, ange-

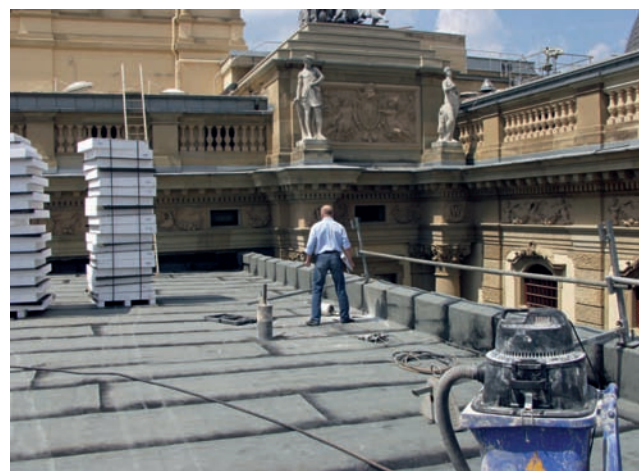
Daneben: Die Dampfsperrbahn schützt das Gebäude vorübergehend gegen Feuchtigkeit

einen Bitumen-Voranstrich und eine Dampfsperrbahn auf. Als Dampfsperre wählten sie eine hochwertige Elastomerbitumen-Dampfsperrbahn, die während der Bauarbeiten begehbar ist. Da Dämmung und Ab-

dichtung schrittweise aufgebracht wurden, hatte die Dampfsperrbahn zudem die Aufgabe, dem Gebäude während der Umbauphase zwei Monate lang als behelfsmäßige Abdichtung zu dienen.

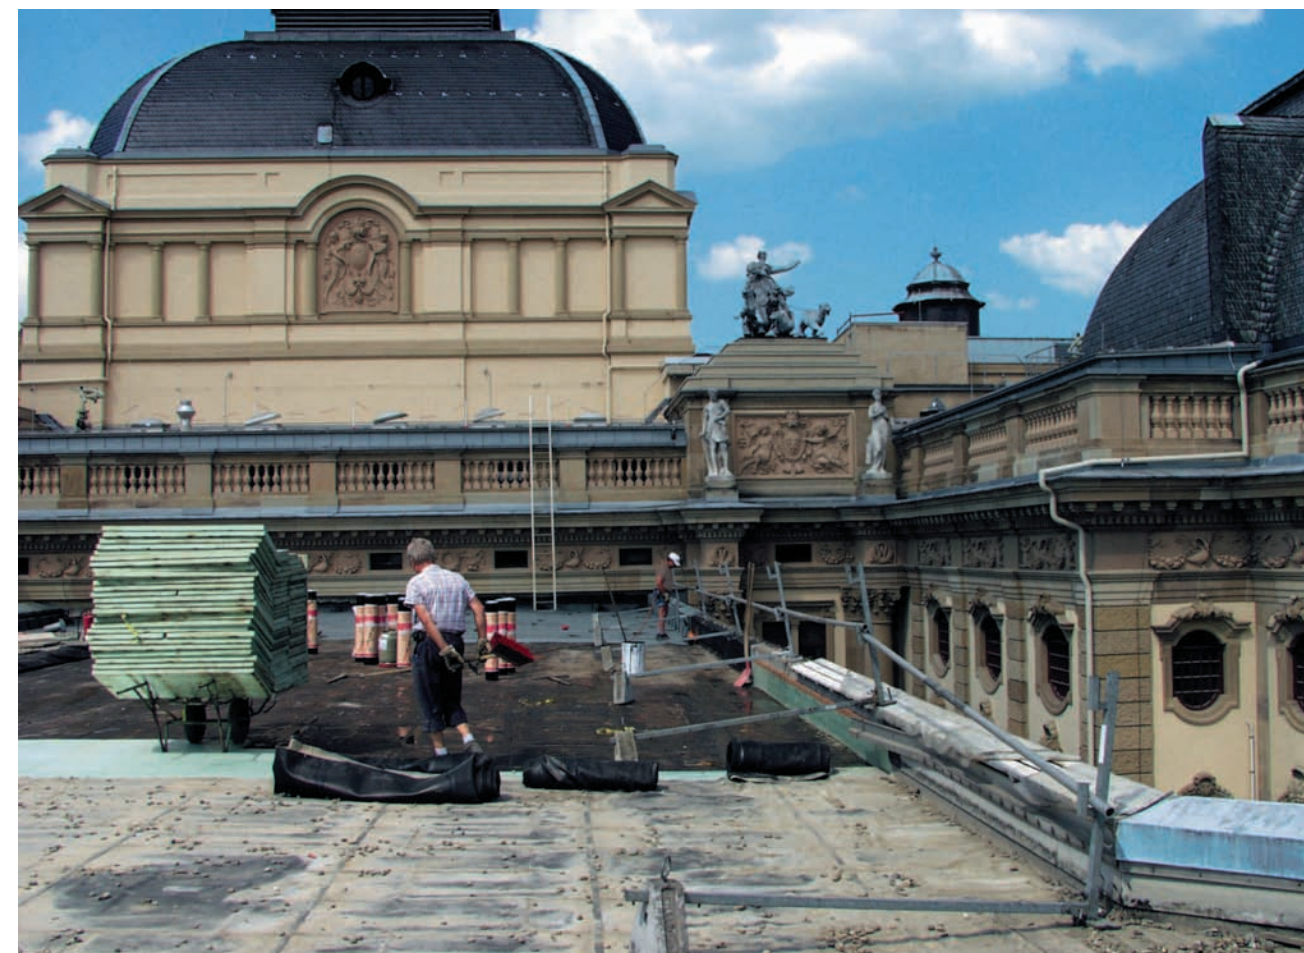
Auftrag der neuen Abdichtung: Die beschieferte Polymerbitumenschweißbahn hält selbst extremen Witterungseinflüssen stand

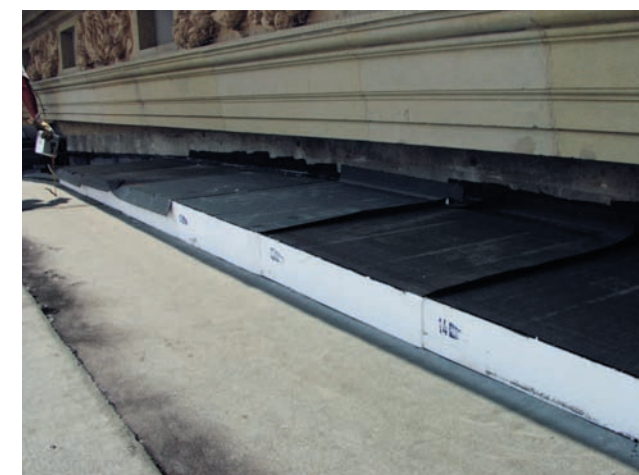
Die Dachdecker vollzogen den Abbau der alten Dachabdichtung in Teilabschnitten

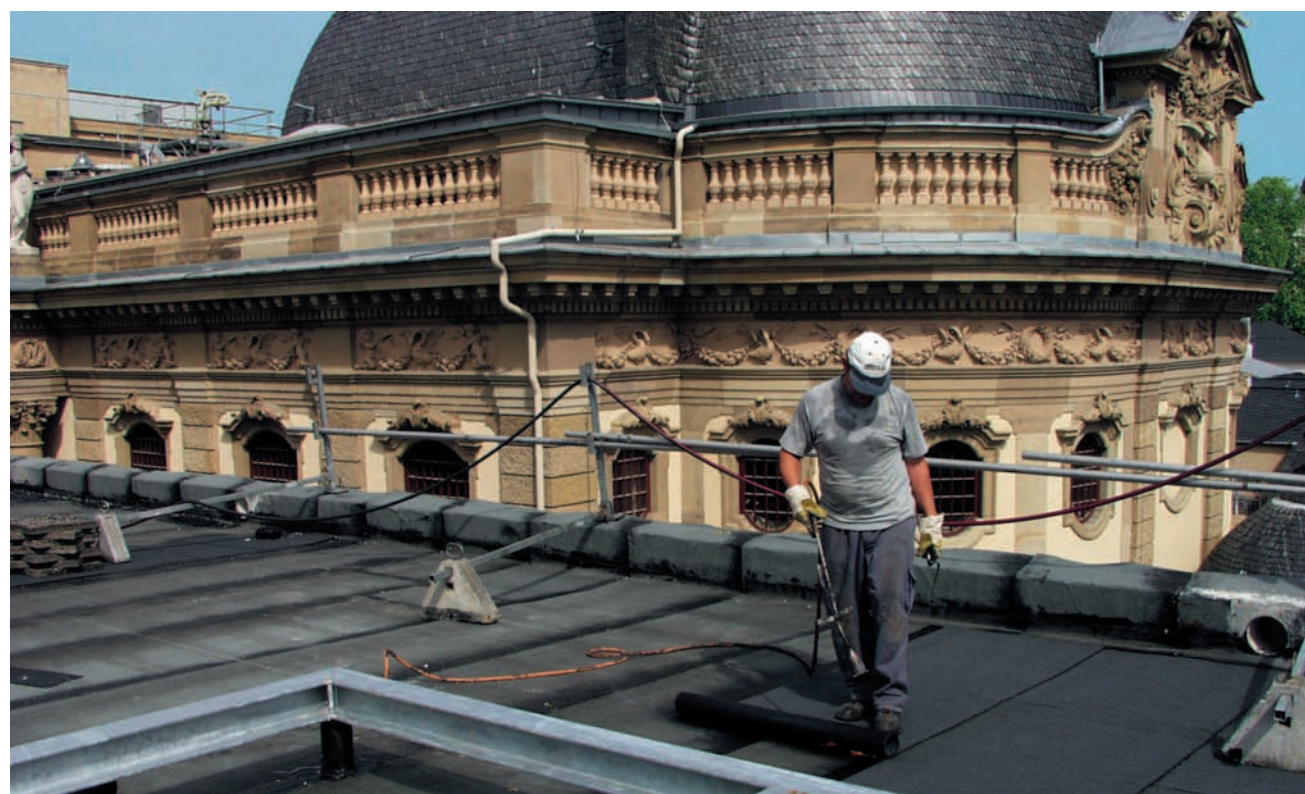
Die neue Gefälle-Wärmedämmung ist in der Dachmitte 210 mm dick und verringert sich zum Rand auf 130 mm

der verwendete Kies stammt aus einer erst wenige Jahre zurückliegenden Teilsanierung der Dachfläche. Für das notwendige Zwei-Prozent-Gefälle sorgt nun die auf der Dampfsperre verlegte Gefälle-Wärmedämmung mit einem Verlauf von 210 mm Dicke in der Dachmitte und 130 mm am Rand. Durch die Verlegung einer zweilagigen Abdichtung aus Poly-

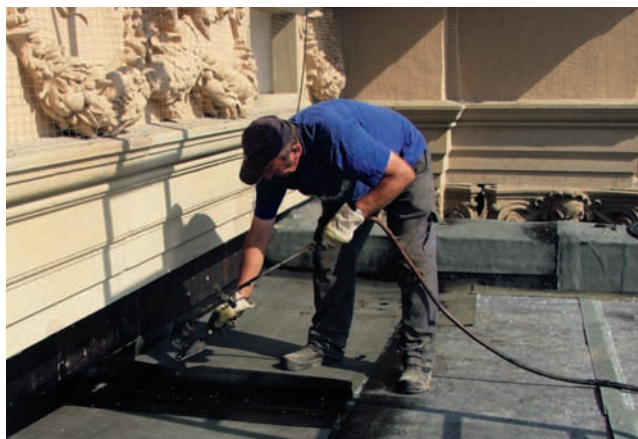
Die Anschlüsse des Flachdachs an den Altbau führten die Handwerker mit besonderer Sorgfalt aus
