Unter Zeitdruck Flachdachsanieierung beim Staatstheater in Wiesbaden

Auf dem Programm des Wiesbadener Staatstheaters stand neben Opern- und Theateraufführungen im Jahr 2005 auch die Flachdachsanieierung des aus den 1970er Jahren stammenden Anbaus. Undichte Stellen und eine schlechte Energiebilanz ließen dabei nur die Entscheidung zur Komplettsanieierung zu.

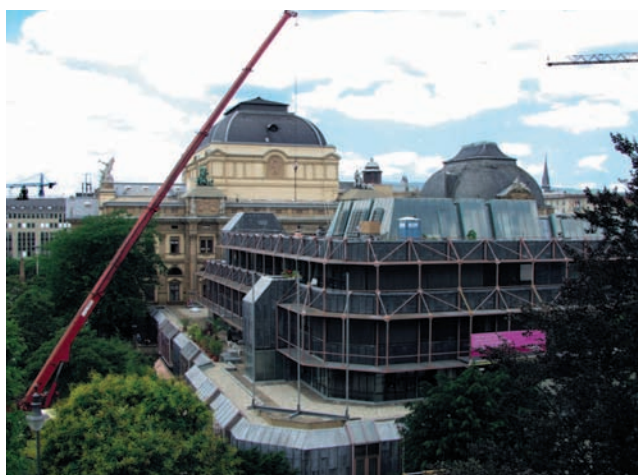
Die alte Dachabdichtung präsentierte sich vor der Sanierung als „Flickenteppich“ aus verschiedenen Abdichtungsmaterialien

Das 1 200 m² große Dach des Anbaus war mittlerweile ein Flickenteppich aus verschiedenen Abdichtungsmaterialien mit vielen Problemstellen: EPDM-Bahnen mit nachträglich aufgesetzten Folienstücken, schadhafte Nahtstellen und

Kondenswasser unter der Abdichtungsbahn. Das größte Problem befand sich jedoch im mittleren Teil des Daches in Form einer 6 Meter breiten Fläche, deren Unterkonstruktion kein Gefälle aufwies. Da das Dach bisher als Umkehrdach, mit der wasserführenden Schicht direkt auf der Unterkonstruktion, ange-
